KORROSIONSPROBLEM MIT VECOSAN FLÄCHENBEIZE BEHOBEN

Anschlag auf
Edelstahlteilen von
Autowaschboxen

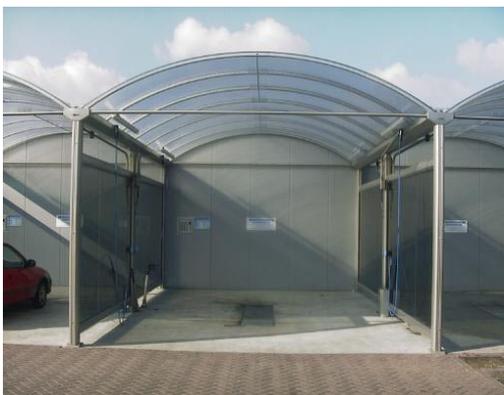
Bereits zwei Wochen nach der Installation wurde Korrosion festgestellt.

Mit einer Elementaranalyse der Oberfläche wurden neben Eisen, Chrom und Nickel aus dem Ausgangsmaterial Silizium, Magnesium, Aluminium, Kalzium, Barium, Schwefel, Chlorid und Zink als Verunreinigungen nachgewiesen. Anzunehmen ist, dass die Elemente Silizium, Magnesium, Aluminium und Kalzium aus Betonstaub stammen können. Das vorhandene Chlorid kann dem Wasser aus der Waschanlage oder der Umgebung (maritime Bedingungen) entstammen. Zu ergänzen ist, dass in Zement oft Chloridsalze vorkommen. Auch die Elemente Barium, Schwefel (in Form von Sulfat) und Zink sind wahrscheinlich dem Betonstaub zuzuschreiben.

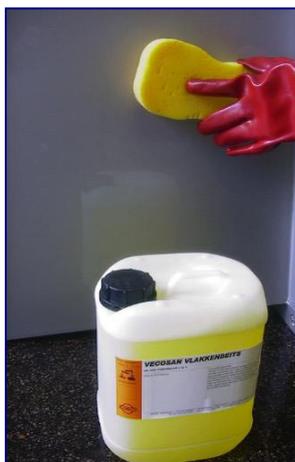
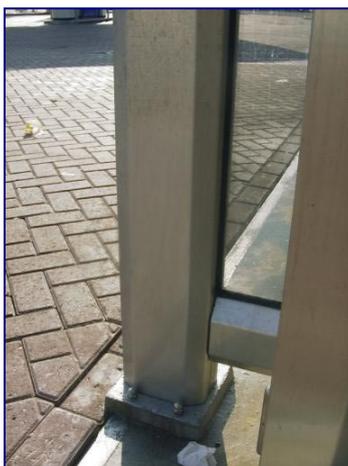
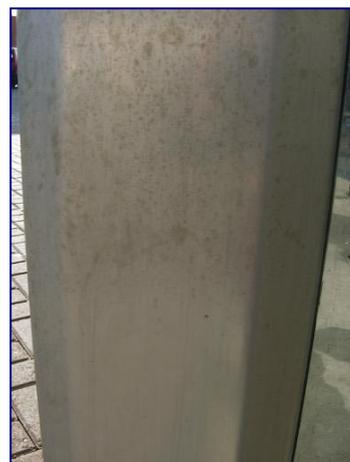
Die gefundenen Elemente weisen eindeutig auf Betonstaub als Quelle der Verunreinigungen hin. Wegen der Lage der Korrosion (vor allem auf flachen Blechteilen, die mit Folie abgedeckt waren) sind Beizmittelreste des Herstellers als Quelle der Verunreinigungen auszuschließen.

Anschlag (oben) und nach der Behandlung mit Vecosan Flächenbeize (unten)

Dass der Anschlag schnell und rückstandsfrei mit Vecosan Flächenbeize zu entfernen war, deutet darauf hin, dass sich die Korrosion noch im Anfangsstadium befand.

Auf unsere Empfehlung hin hat der Hersteller versucht, den Anschlag mit Vecosan Flächenbeize zu entfernen. Dieses Produkt ist für die Nachbehandlung von Edelstahl vorgesehen. Es eignet sich besonders zum Entfernen von Verunreinigungen, nachdem bereits gebeizt wurde und der Edelstahl passiv ist. Diese Behandlung führte zu einem positiven Ergebnis.

Mit unverdünnter Vecosan Flächenbeize einsprühen. Nach einer Einwirkzeit von ca. 20 Minuten gründlich abspülen, vorzugsweise zuerst mit Wasser unter Hochdruck, dann mit chloridarmem Wasser – z.B. entmineralisiertes Wasser oder (Umkehr-)Osmose-Wasser – nachspülen. Durch Verunreinigungen aus der Umwelt – wie z.B. Seife, Chlorid und Kalk – kann die Korrosion erneut auftreten, sodass die Behandlung wiederholt werden muss.
