Beizen und Passivieren

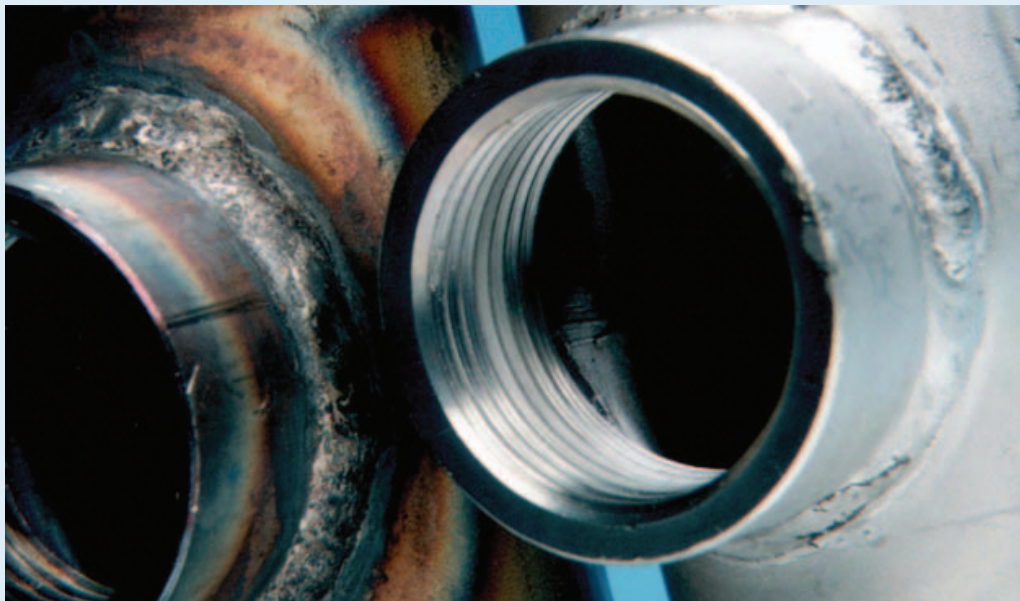
Schweißnaht vor und nach dem Beizen

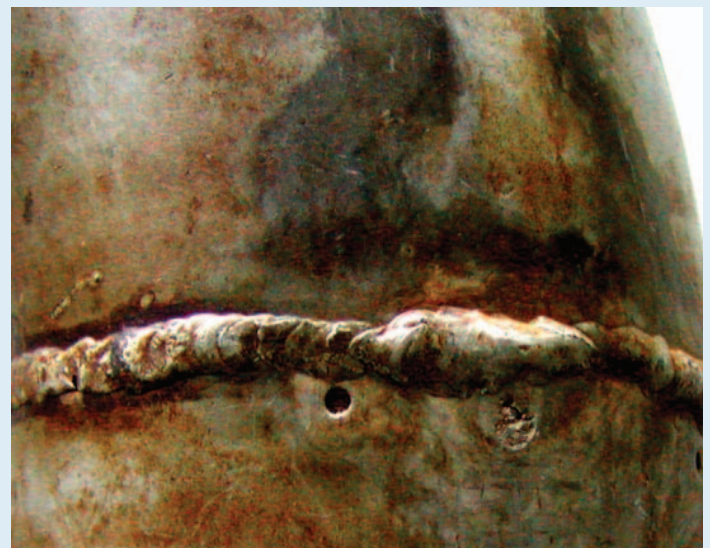
Undichtigkeit in Wasserleitung aus 316L

Ohne Nachbehandlung und Entfernung von Verunreinigungen an der Oberfläche ist Edelstahl vor allem für Lochfraß anfällig. Beispielsweise war eine Wasserleitung aus Edelstahl 316L bereits ein Jahr nach Installation an mehreren Stellen undicht, da eine Nachbehandlung unterlassen wurde. Die Fertigung des großen Unternehmens musste unter-

brochen und die korrodierten Edelstahl-Leitungen mussten ausgetauscht werden. Jetzt wurden die

Leitungen allerdings gebeizt, denn nun war man von der Notwendigkeit des Beizens überzeugt.

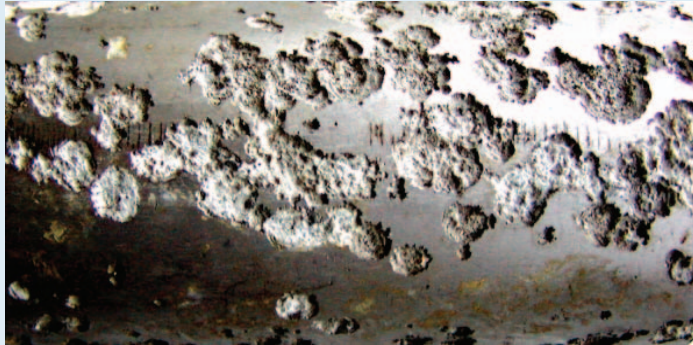
Lochfraß an verschmutzter Leitung

der Bearbeitung von Edelstahl, dennoch sind die hier abgebildeten Fotos Belege für mangelnde Sorgfalt, unterlassenes Beizen und fehlende Reinigung. Im Foto „Startfehler beim Schweißen“ ist zu erkennen, dass der Schweißer vermutlich nicht fachgerecht gearbeitet hat, und auch von Beizen hatte man offenbar noch nie etwas gehört. Im Foto „Lochfraß an verschmutzter Leitung“ ist der Lochfraß klar zu erkennen. Die Ursache dieses Fiascos war verschmutzter chloridhaltiger Schlamm auf einer Edelstahl-Leitung mit einer Temperatur von 60 °C.

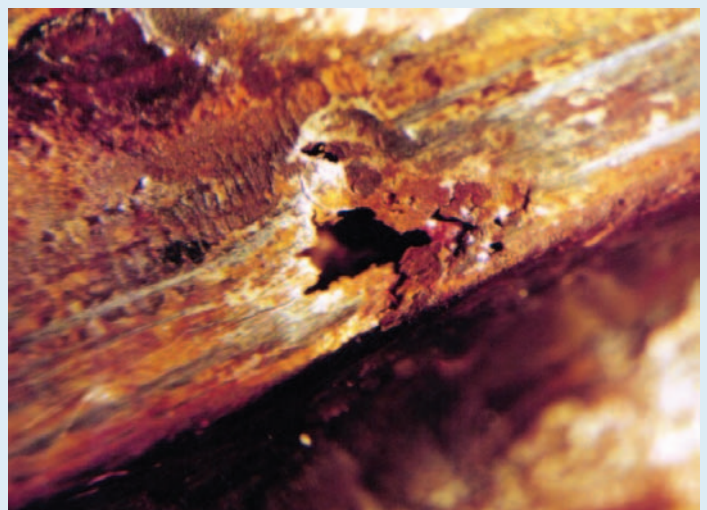
Startfehler beim Schweißen
