MIKROBIOLOGISCH INDUZIERTE KORROSION (MIC) IN EINER KÜHLWASSER-SPIRALE AUS X2CRNI19-11 IN EINEM NO_x-ABSORBER EINER SALPETERSÄURE-FABRIK

Fall 2, Fortsetzung von TB 2005/11

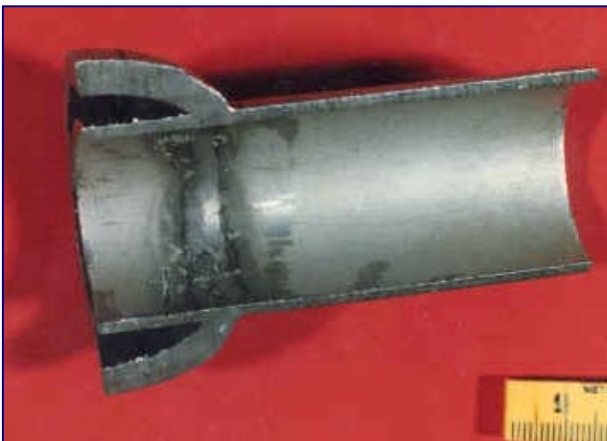
Ungefähr ein halbes Jahr nach der Testphase mit Kühlwasser ging die Fabrik in Betrieb. Bei der Inbetriebnahme wurde Salpetersäure im Kühlwasser aufgrund von schwerem Lochfraß in den Kühlwasser-Spiralen (aus X2CrNi19-11) des NO_x-Absorbers festgestellt. Der Lochfraß war an der Innenseite (Kühlwasserseite) der Spirale an einer Stelle aufgetreten, wo infolge der ausgeführten Schweißarbeiten eine starke Schicht aus porösen thermischen Oxiden (Schweißverfärbungen) vorhanden ist, wie Abbildung 1 und Foto 1 zeigen.

Foto 1
Lochfraß durch MIC in Kühlwasser-Spirale eines NO_x-Absorbers.

Offenbar wurde die poröse Oxidhaut trotz der Empfehlungen in den Spezifikationen nicht entfernt. Das stillstehende Kühlwasser, das Vorhandensein poröser thermischer Oxide und die Bildung eines Biofilms im stillstehenden Kühlwasser waren die Ursache für die schnelle Perforation der Spirale. Höchstwahrscheinlich ist dieser äußerst schnell verlaufende Lochfraß durch mikrobiologische Prozesse beeinflusst.

- Die schnelle Perforation durch Lochfraß in der Edelstahl-Kühlwasserspirale wird durch stillstehendes, chloridhaltiges Kühlwasser verursacht, sowie durch das Vorhandensein von Schweißverfärbungen und die Bildung eines Biofilms im stillstehenden Kühlwasser.
- Um mikrobiologisch induziertem Lochfraß vorzubeugen oder das Risiko seines Auftretens zu minimieren, müssen Schweißverfärbungen entfernt werden.

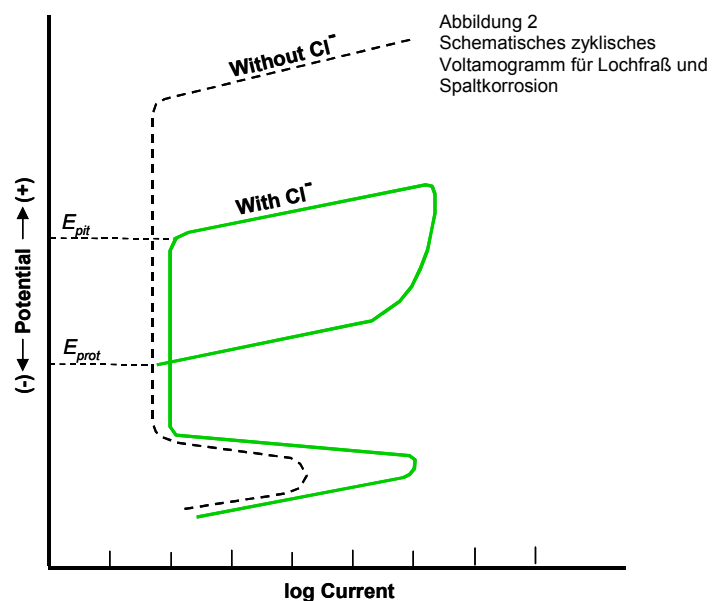
Die Anfälligkeit von Edelstahl für (mikrobiologisch induzierten) Lochfraß lässt sich mit einem zyklischen Voltamogramm (wie in Abbildung 2 dargestellt) erklären.

Dieses Experiment beruht auf zyklischer Voltammetrie. Dabei wird das Potenzial der Testelektrode ausgehend von einem niedrigen kathodischen Wert (z. B. 100 mV unter dem freien Korrosionspotenzial) mit einem Potentiostaten allmählich erhöht (z. B. um 1 mV/s). Die Stromdichte nimmt stark zu, sobald das so genannte Pitting-Potenzial (E_{pit}) überschritten wird. Dies ist stark vom Materialtyp, pH-Wert, Chloridgehalt und von der Temperatur abhängig. Überschreitet die Stromdichte einen bestimmten eingestellten Wert (z. B. 1 mA/cm²), kehrt sich die Scan-Richtung in kathodische Richtung um, bis das Ausgangspotenzial wieder erreicht ist.

Selbst wenn das Potenzial abnimmt, dauert der Korrosionsprozess wegen der erhöhten Korrosivität des Mediums im entstandenen Grübchen an (oft nimmt der Strom sogar leicht zu).

Letzten Endes sinkt das Potenzial zu weit ab, um Korrosion zu bewirken, und der Prozess hält an. Das Potenzial, bei dem die Stromdichte die passive Stromdichte erreicht, wird als Schutzpotenzial (E_{prot}) bezeichnet.

Ein grubchenförmiger Schaden beginnt sich erst dann zu bilden, wenn das Pitting-Potenzial überschritten wird. Nachdem das Pitting einmal begonnen hat, endet der Prozess erst wieder, wenn das Schutzpotenzial unterschritten wird. Die Größe der Hysterese (wie in Abbildung 2 dargestellt) ist deshalb ein wichtiges Kriterium für die Anfälligkeit für Pitting: Je größer die Hysterese ist, umso mehr nimmt die Gefahr von schwerem Pitting zu.

Je höher der Chloridgehalt und je niedriger der pH-Wert ist, umso mehr nehmen die Werte E_{pit} und E_{prot} ab und damit die Neigung zu Lochfraß zu. Selbstverständlich sind auch die Temperatur und die chemische Zusammensetzung des Konstruktionsmaterials mitbestimmend für diese kritischen Größen.
