KORROSIONSPROBLEM MIT VECOSAN FLÄCHENBEIZE BEHOBEN

Anschlag auf
Edelstahlteilen von
Autowaschboxen

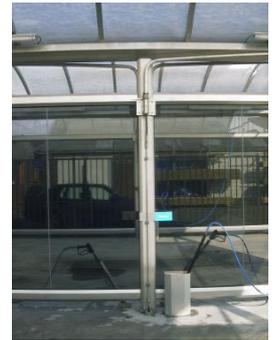
Ende 2003 wurden bei einer Tankstelle im Raum Rotterdam mehrere Autowaschboxen installiert. Bereits nach zwei Wochen traten erste Rostflecken an Edelstahlteilen der Waschboxen auf. Betroffen waren vor allem Teile oberhalb ca. 2 m Höhe. Die Frage an Vecom lautete, welches die Ursache der Korrosion ist und wie sie sich beseitigen lässt. Zur Ermittlung der Korrosionsursache wurde die gesamte Vorgeschichte des Edelstahls auf Bearbeitungsvorgänge und mögliche Korrosionsursachen untersucht.

Bereits zwei Wochen nach der Installation wurde Korrosion festgestellt.

Die gefundenen Elemente weisen eindeutig auf Betonstaub als Quelle der Verunreinigungen hin. Wegen der Lage der Korrosion (vor allem auf flachen Blechteilen, die mit Folie abgedeckt waren) sind Beizmittelreste des Herstellers als Quelle der Verunreinigungen auszuschließen.

Mit unverdünnter Vecosan Flächenbeize einsprühen. Nach einer Einwirkzeit von ca. 20 Minuten gründlich abspülen, vorzugsweise zuerst mit Wasser unter Hochdruck, dann mit chloridarmem Wasser – z.B. entmineralisiertes Wasser oder (Umkehr-)Osmose-Wasser – nachspülen. Durch Verunreinigungen aus der Umwelt – wie z.B. Seife, Chlorid und Kalk – kann die Korrosion erneut auftreten, sodass die Behandlung wiederholt werden muss.
