Reinigungslösungen auf Kundenwunsch

Reinigung durch Zirkulation

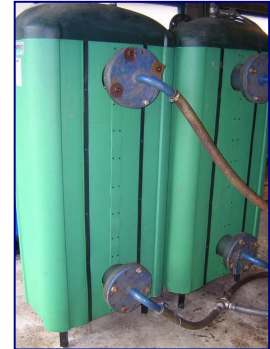
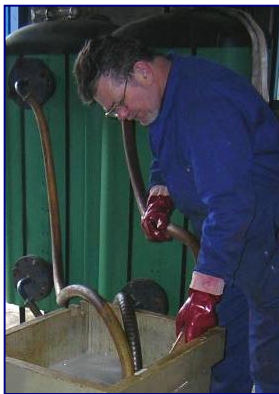
Dieses Bulletin befasst sich mit der Reinigung von Wärmeaustauschanlagen, die in ganz Holland im Gartenbau benutzt werden und die sekundär mit unterschiedlichen Arten von Kühlwasser betrieben werden wie zum Beispiel Oberflächenwasser (u.a. Kanalwasser). Dieses Wasser hinterlässt nach einiger Zeit einen Anschlag in den Wärmeaustauschanlagen, wodurch deren Kapazität ungenügend wird. Durch die spezifische Konstruktion der Wärmeaustauschanlagen kann keine Probe des Niederschlags genommen werden, um deren Zusammenstellung zu untersuchen. Das Gehäuse der Wärmeaustauschanlagen besteht meist aus gekohltem Stahl mit fiederteiligen Kupferrohren. Zwischen den „Kupferflossen“ bleibt sehr wenig Raum, wodurch eine Inspektion mit einem Endoskop unmöglich ist. Zudem wird eine Reinigung durch diese Konstruktion gehindert. Da diese Wärmeaustauschanlagen in ganz Holland genutzt werden, unterscheidet sich die Zusammenstellung des Niederschlags grundsätzlich. Eine große Skala an typischen Verschmutzungen kann sich in diesen Wärmeaustauschanlagen niederschlagen: Schlamm, organisches Material, Eisenoxyde

(Rost), Kalkanschlag (Kalzium- und Magnesiumverbindungen) und Silikate (Siliziumverbindungen). Um diese Niederschläge zu entfernen werden die Wärmeaustauschanlagen mittels Zirkulation mit verschiedenen Reinigungsflüssigkeiten gereinigt. In jeder Phase werden verschiedene Analysen im Laboratorium durchgeführt, um sicherzugehen, ob der Niederschlag entfernt wurde und ob noch weitere Typen Niederschläge vorhanden sind.

- 2,7 kg Eisenverbindungen
- 1,6 kg Kalk (Kalziumkarbonat)
- 0,2 kg Magnesiumkarbonat
- 0,3 kg Siliziumverbindungen
- 0,3 kg Schlamm/organisches Material

- 1) Die Entfettungsphase zum Entfernen von organischen Materialien und Schlamm, wobei das alkalische Reinigungsmittel WB Alkaline HD verwendet wird.
- 2) Eine Säurephase mit Descalant HD auf der Grundlage von Salzsäure mit Inhibitoren).
- 3) Die zweite Säurephase mit Fluorwasserstoffsäurelösung mit Inhibitoren.

Nach der Reinigung wurden die Wärmeaustauschanlagen wieder eingebaut. Nach dem Einbau wiesen diese wieder einen normalen Wärmeübertragungskoeffizient auf und hat sich die Reinigungsmethode hat sich als erfolgreich erwiesen.
